TEMAT: PROJEKT REMONTU KONSERWATORSKIEGO  
KAMIENNEGO KRZYŻA KAPLICZKOWEGO, WRAZ  
Z ZAGOSPODAROWANIEM TERENU WOKÓŁ  
KRZYŻA, ZLOKALIZOWANEGO W MSZANIE PRZY  
ULICY MICKIEWICZA 88, NA DZIAŁCE NR 782/289

PROJEKT BUDOWLANY

## PROGRAM PRAC KONSERWATORSKICH

### KAMIENNA KAPLICZKA SŁUPOWA

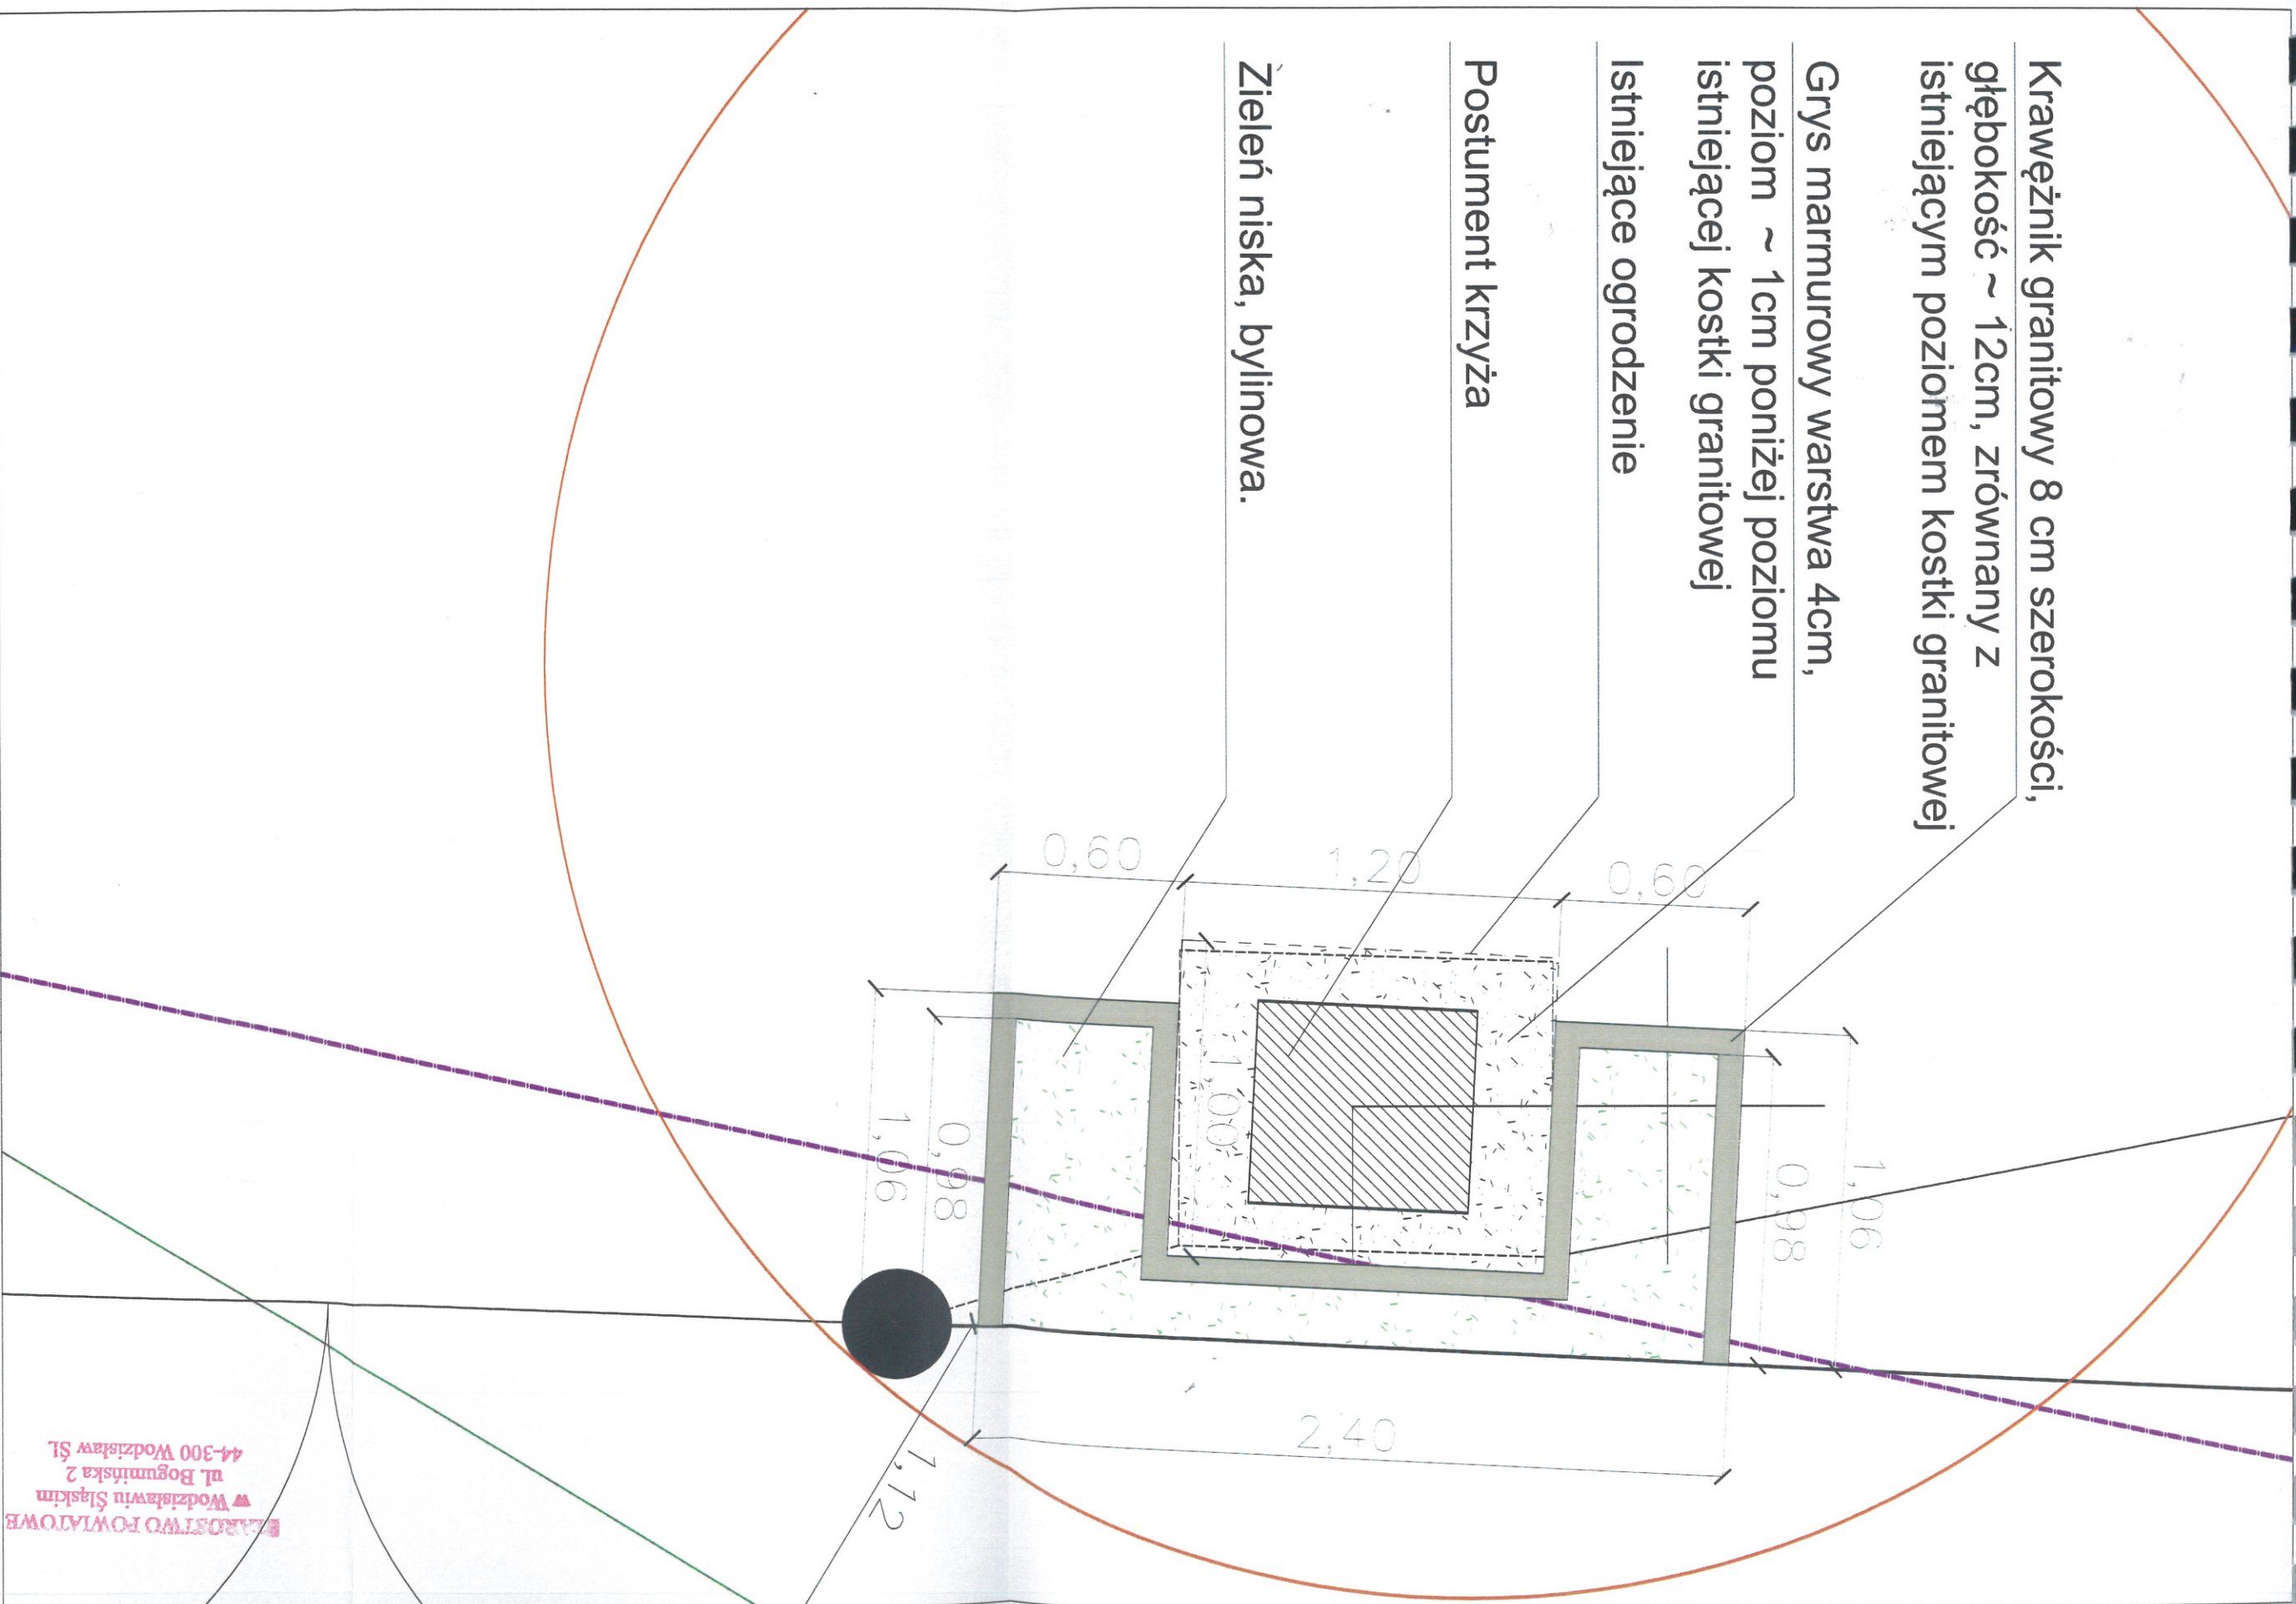
| RYSEK | 22 | | |

Projekt zakłada minimalną ingerencję w istniejące zagospodarowanie. Krzyż obecnie otoczony jest zielenią, której bezpośredni kontakt powoduje zwiększenie zawilgocenia cokołu krzyża. Projekt na celu takie zagospodarowanie aby ograniczyć zawilgocenie krzyża. W tym celu w obrębie metalowego ogrodzenia krzyża proponuje się wysypać warstwę marmurowego gysu, który będzie stanowił przepuszczalną dla wody warstwę, oraz ograniczy rozbryzg wody opadowej. Zieleń proponuje się odsunąć poza ogrodzenie z uwagą aby stosować tam zieleń niską bylinową.

Krawężnik granitowy 8 cm szerokości,  
głębokość ~ 12cm, zrównany z  
istniejącym poziomem kostki granitowej

Grys marmurowy warstwa 4cm,  
poziom ~ 1cm poniżej poziomu  
istniejącej kostki granitowej

Zieleń niska, bylinowa.

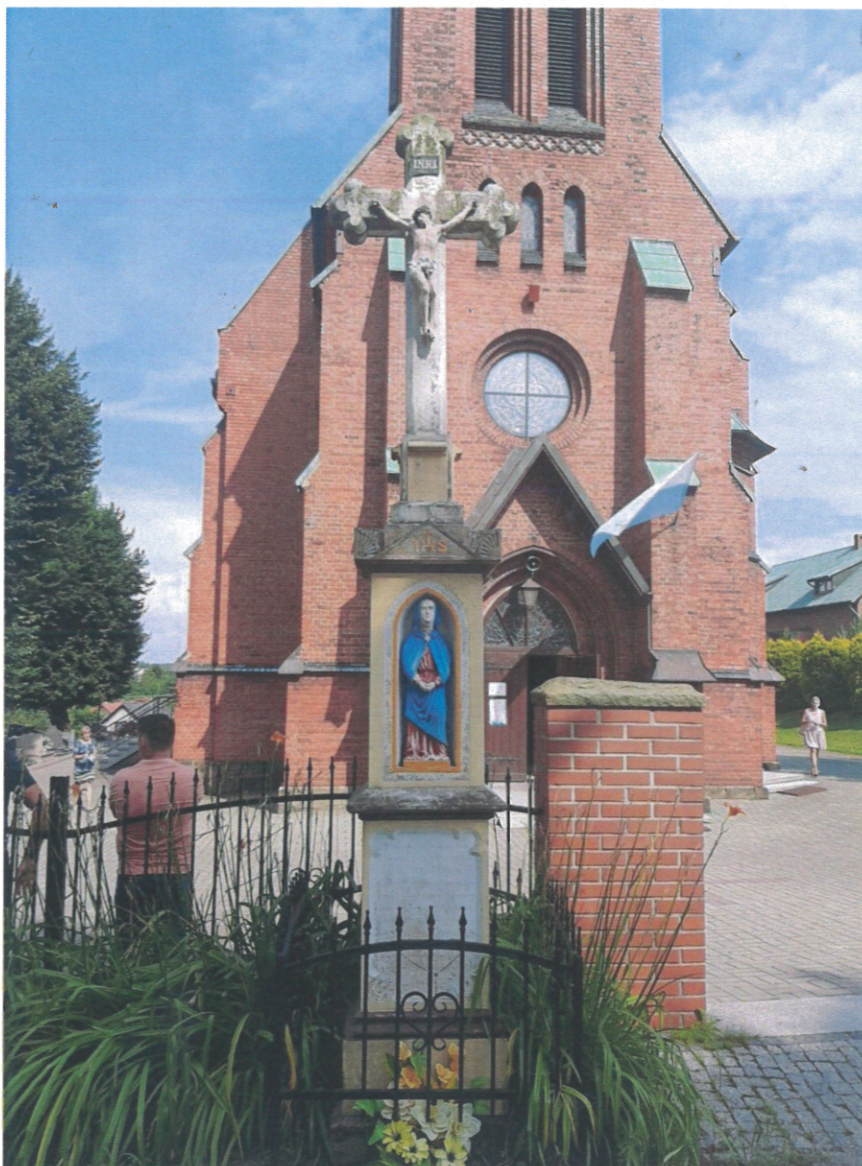
Fot. 1. Mszana, Kamienna kapliczka słupowa, widok od frontu. Stan przed konserwacją, sierpień 2020 r.

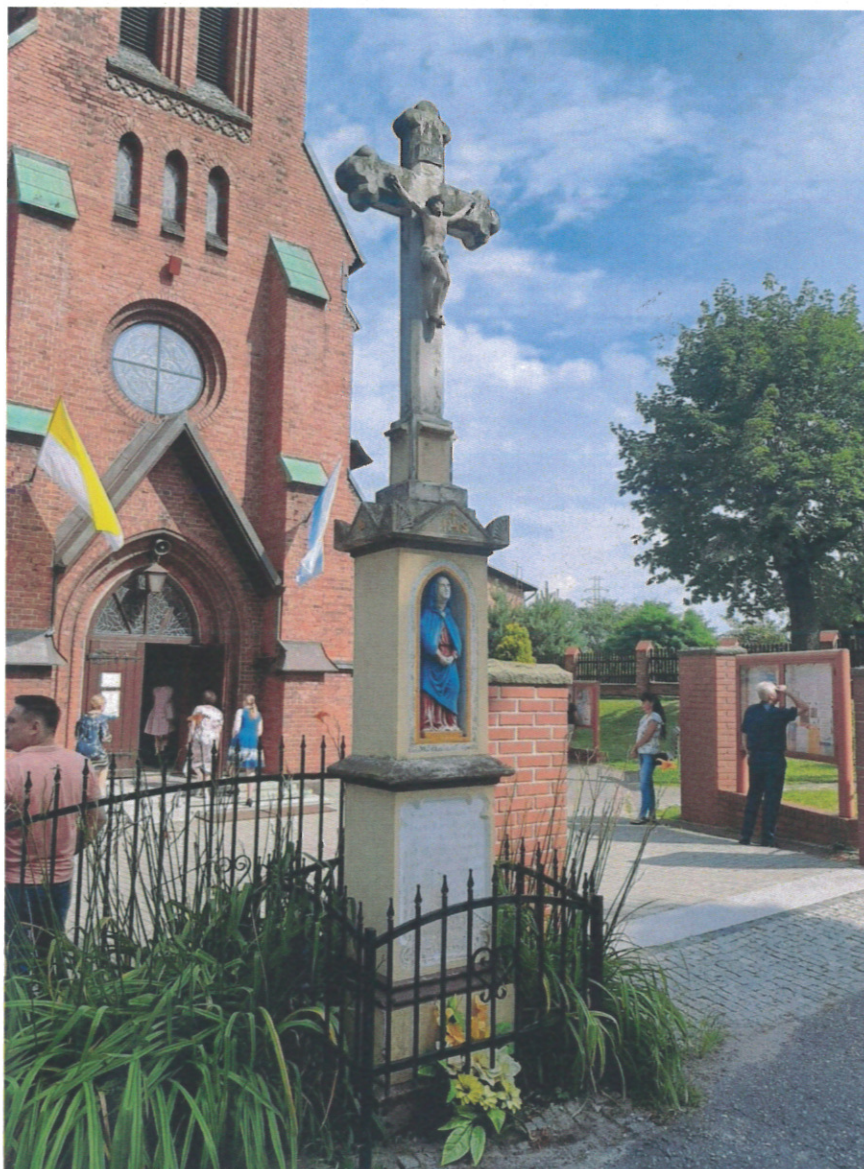
Fot. 2. Mszana, Kamienna kapliczka słupowa, widok od frontu. Stan przed konserwacją, sierpień 2020 r.

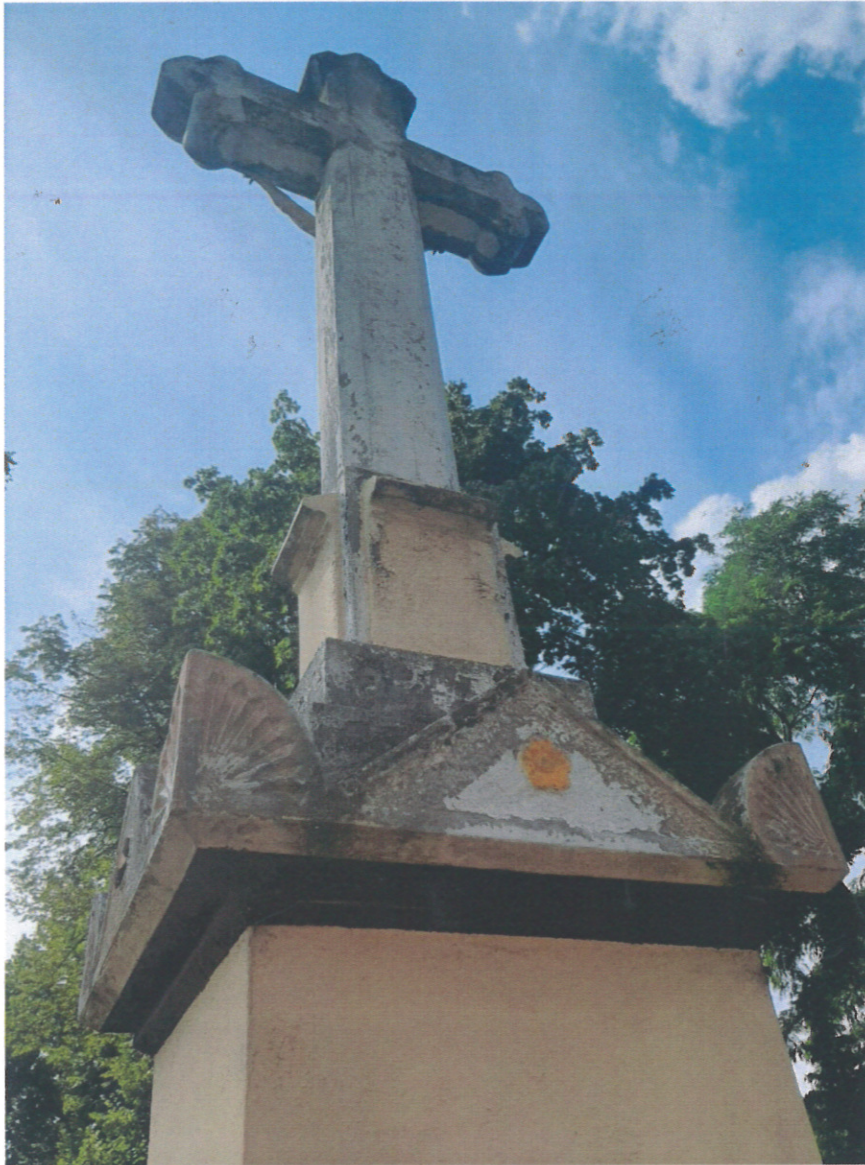
Fot. 3. Mszana, Kamienna kapliczka słupowa, widok od tyłu. Stan przed konserwacją, sierpień 2020 r.

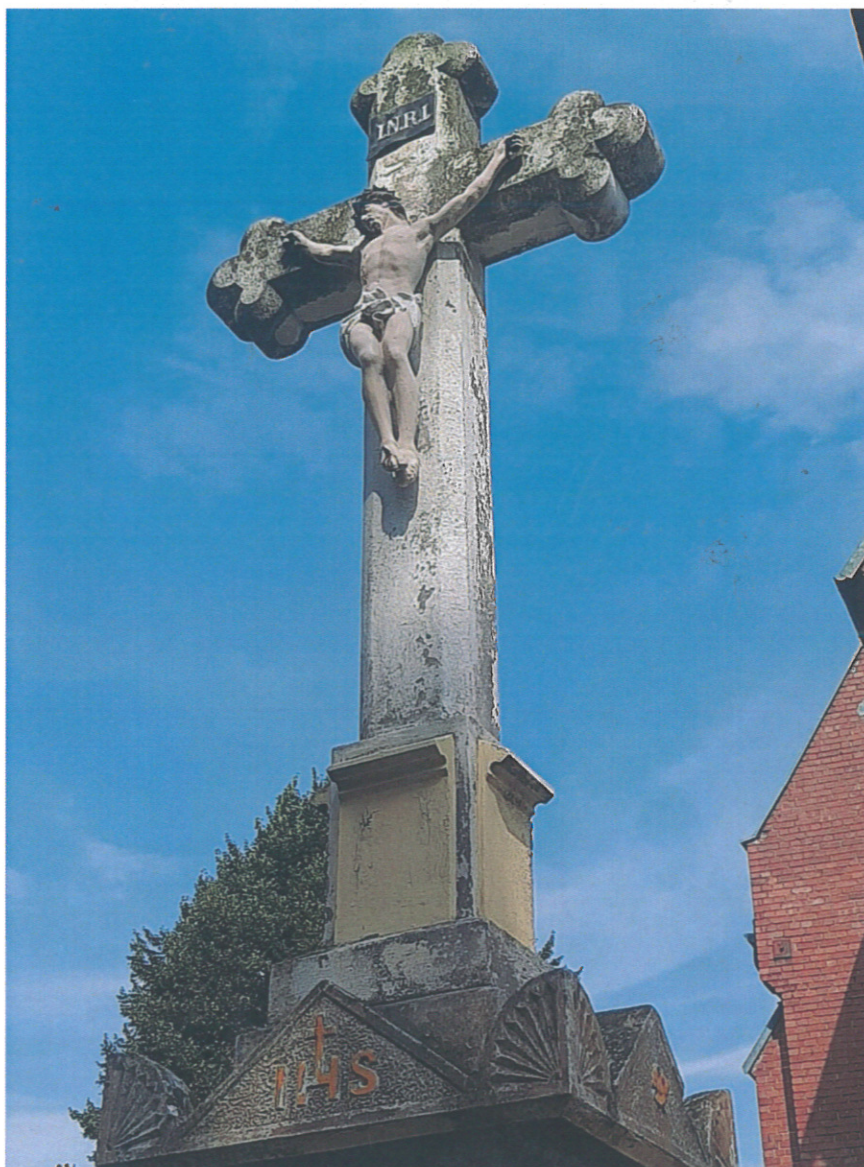
Fot. 4. Mszana, Kamienna kapliczka słupowa, widok krzyża wraz z rzeźbą Chrystusa Ukrzyżowanego wieńczące obiekt. Stan przed konserwacją, sierpień 2020 r.

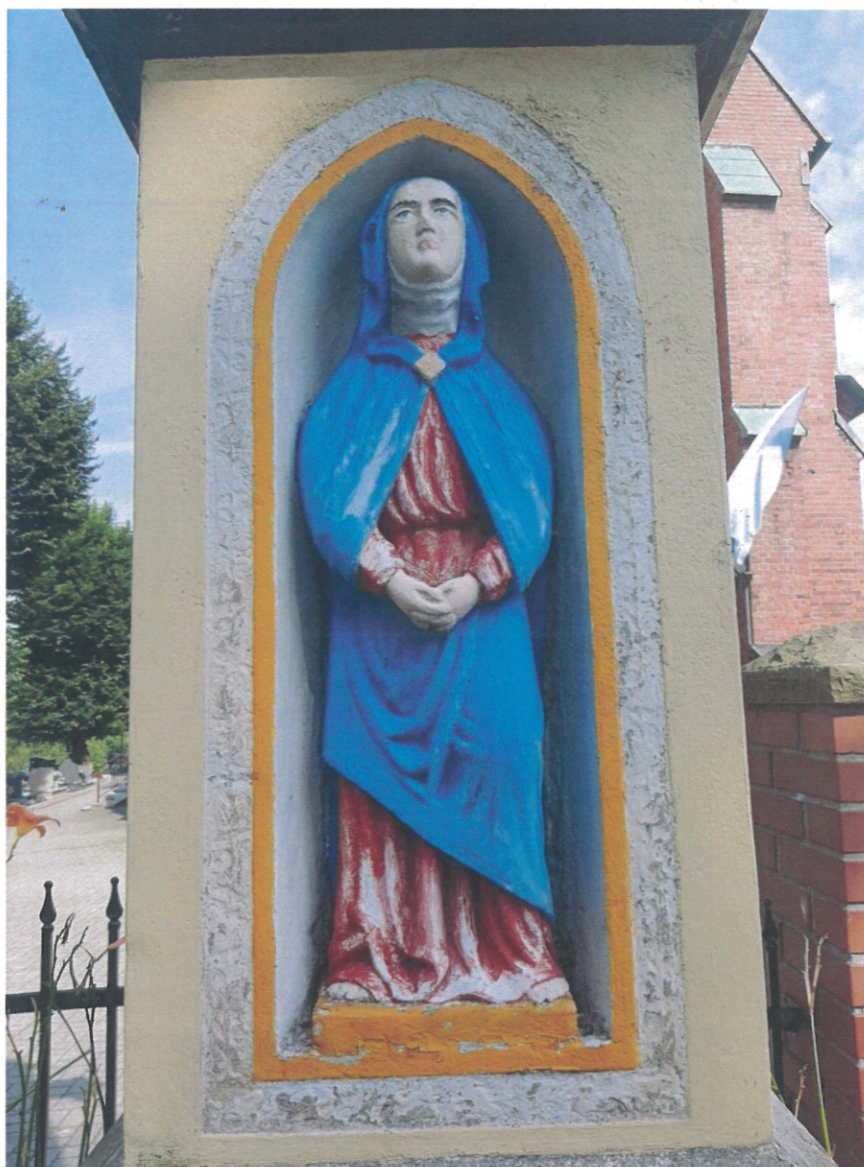
Fot. 5. Mszana, Kamienna kapliczka słupowa, zdjęcie rzeźby Matki Bożej znajdującej się w niszy obiektu. Stan przed konserwacją, sierpień 2020 r.

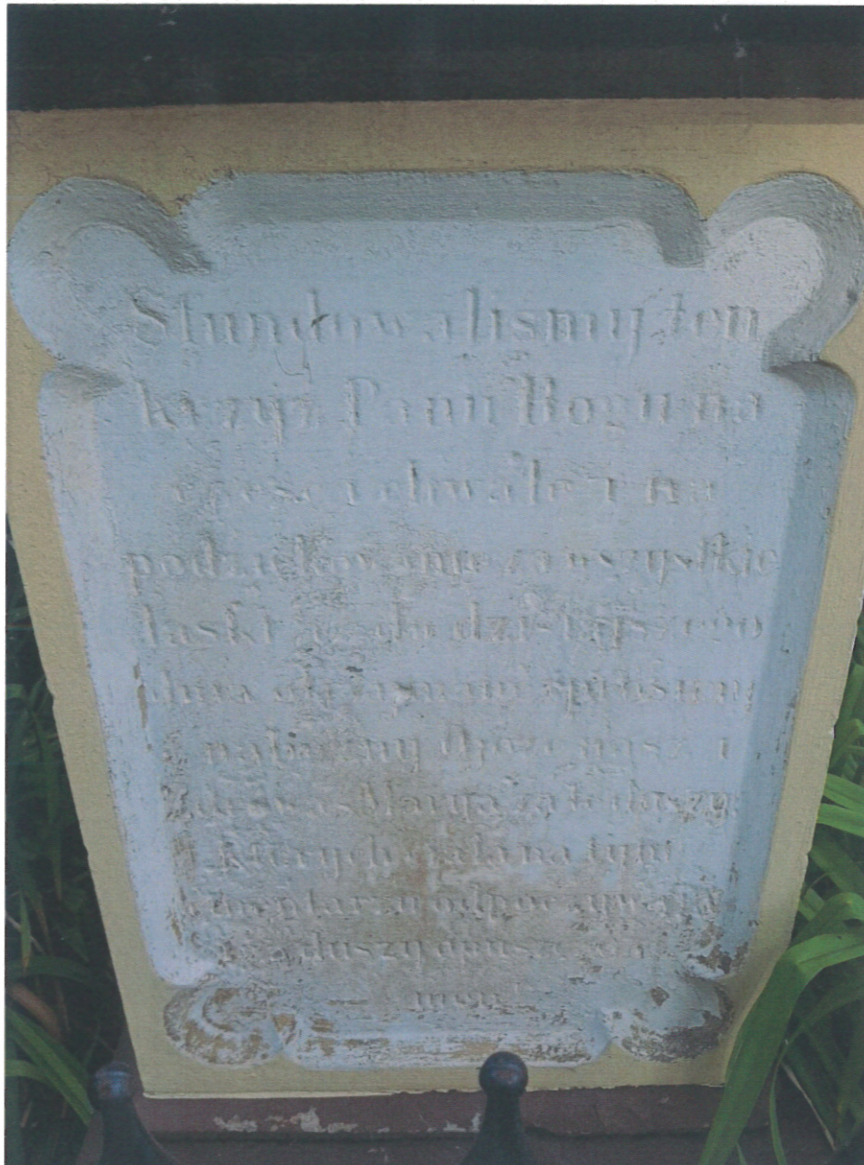
Fot. 6. Mszana, Kamienna kapliczka słupowa, zdjęcie tablicy inskrypcyjnej na frontowej ścianie obiektu. Stan przed konserwacją, sierpień 2020 r.

12. Uczytelnienie liternictwa na ścianie frontowej oraz ścianie tylnej.
13. Hydrofobizacja powierzchni kamienia preparatem Funcosil SL firmy Remmers.
- Montaż rzeźb Chrystusa ukrzyżowanego oraz Matki Bożej w ich pierwotnej lokalizacji.

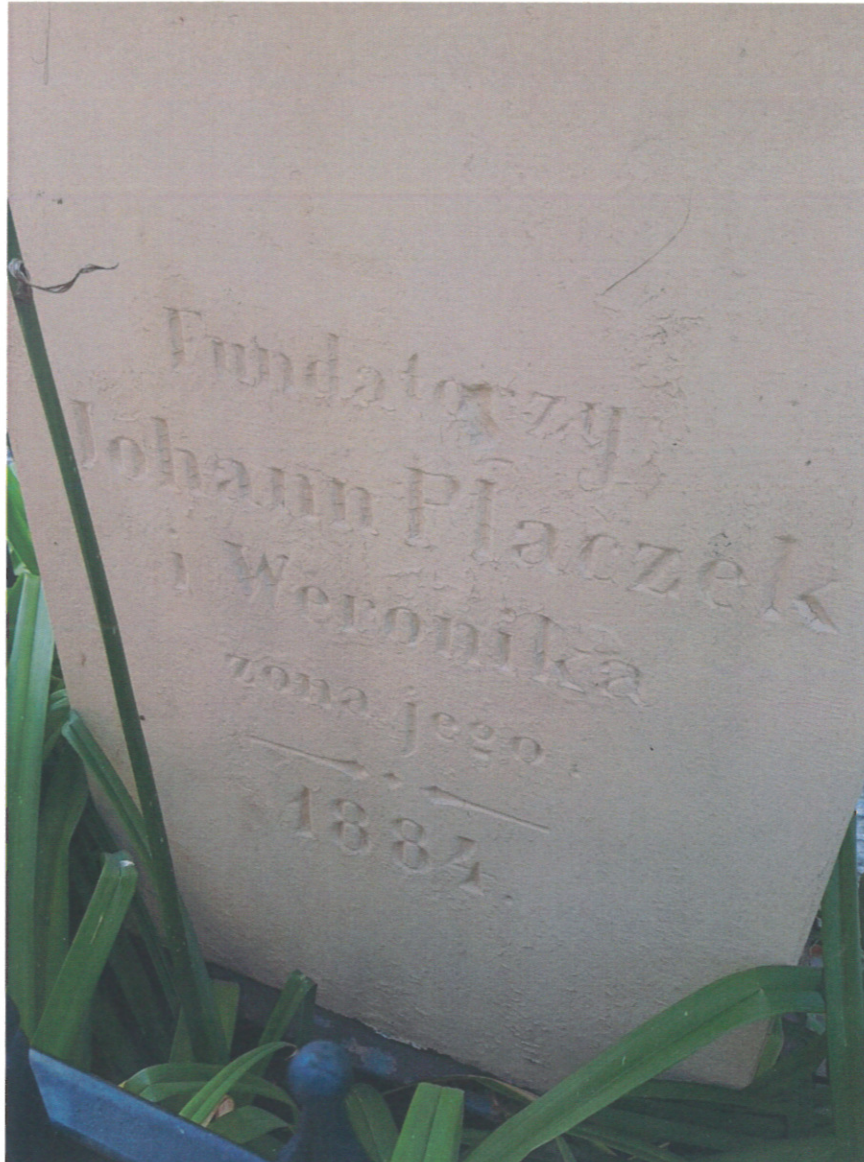
Fot. 7. Mszana, Kamienna kapliczka słupowa, zdjęcie inskrypcji fundatorów na tylnej ścianie obiektu. Stan przed konserwacją, sierpień 2020 r.

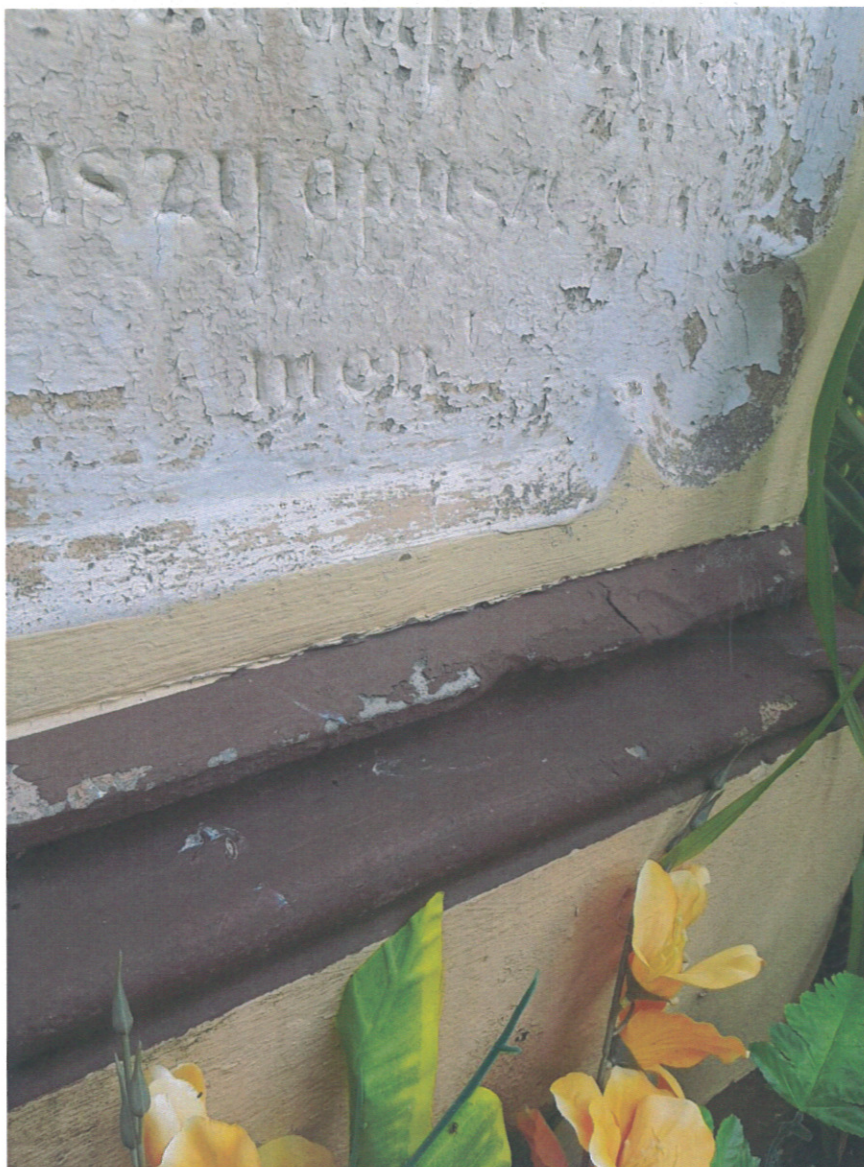
Obecny stan zachowania można określić jako średni/ zły. Pod względem technicznym nie wzbudza zastrzeżeń, natomiast głównym czynnikiem niszczącym obiekt są wtórne nawarstwienia farby olejnej, które tworząc powłokę zaburzającą naturalny proces odparowywania wody z kamienia prowadzi do jego strukturalnej destrukcji. Ponad to grube warstwy przemalowania zaburzają odbiór szlachetnego warsztatu kamieniarskiego, który obiekt prezentuje. Widoczne są uszkodzenia powierzchni postumentu i silne zabrudzenia wynikające z negatywnego wpływu czynników atmosferycznych. Większe ubytki i destrukcja formy zauważalne są w dolnym obszarze obiektu.

Fot. 8. Mszana, Kamienna kapliczka słupowa, zdjęcie uszkodzeń mechanicznych kamiennego profilu. Stan przed konserwacją, sierpień 2020 r.

9. Uzupełnienie ubytków oraz rekonstrukcja formy rzeźbiarskiej i architektonicznej przy zastosowaniu tasztłowania oraz kitów mineralnych o odpowiednio dobranej frakcji kruszywa, barwionych w masie pigmentami ziemnymi, mineralnymi odpornymi na promienie UV.

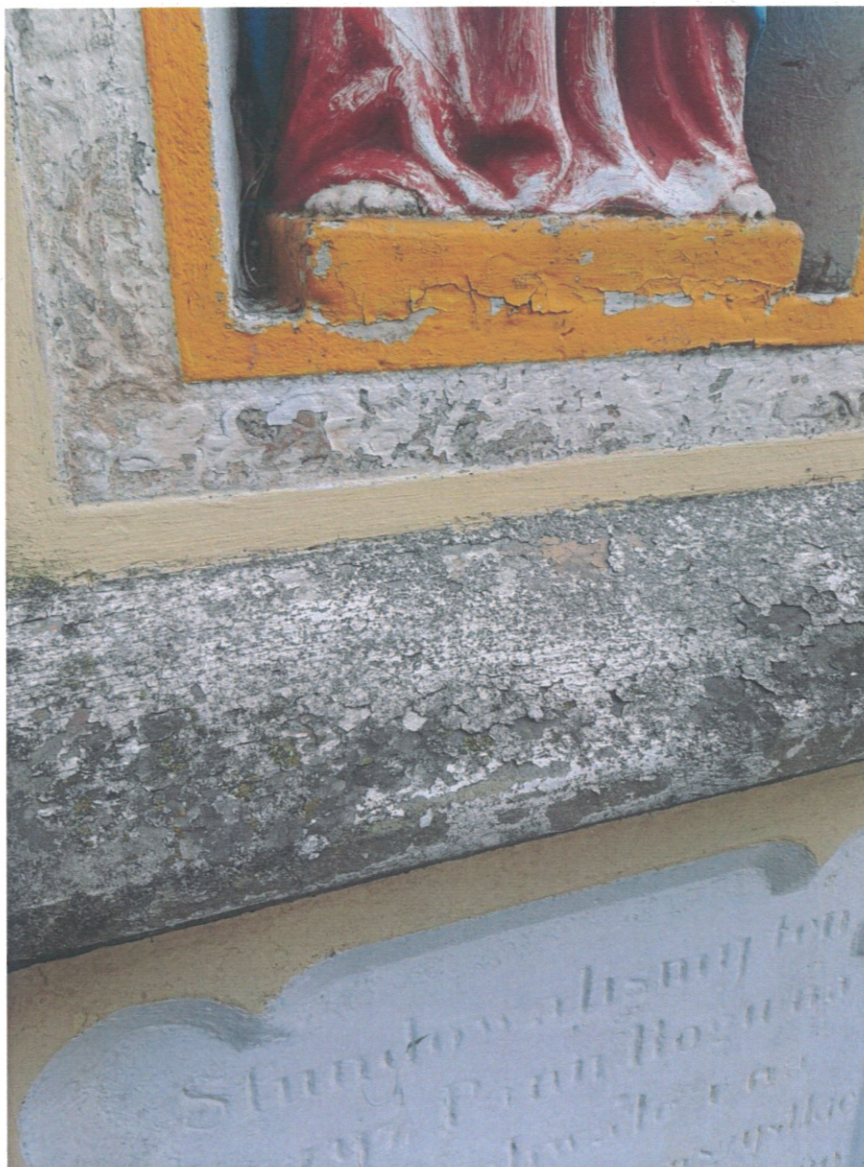
Fot. 9. Mszana, Kamienna kapliczka słupowa, zdjęcie uszkodzeń zdegradowanego kamiennego profilu. Stan przed konserwacją, sierpień 2020 r.
